RAPPORTO DI PROVA N9 459/B set 2023IE TEST REPORT № 459/B-2023/E

Richiedente:	Shishi C., Terviknoplasty 46002, Ternopil, viale S. Bandera 38. Ucraina
Applicant:	LLC „Terviknoplast” 46002, Ternopil, 38 S. Bandera Ave. finestra a due ante in PVC-U Ucraina Sistema di profili Megaline EU
Prodotto di costruzione:	Valutazione delle caratteristiche prestazionali
Construction product:	two casement window made of PVC-U profiles system Megaline EU
Tipo di prova:	Assessment of performance characteristics PN-EN 14351-1+A2:2016
Specifiche tecniche:	Finestre e porte Standard di prodotto, caratteristiche di Peřyřořmance --Finestre e porte pedonali esterne
Technical specification:	PN-EN 14351-1+A2:2016 Windows and doors -- Product standard, performance characteristics -- Sulla permeabilità Windows and external pedestrian doorsets Impermeabilità
Caratteristiche valutate:	Resistenza al vento vedere carico
Characteristics assessed:	Air permeability Watertightness Resistance to wind load

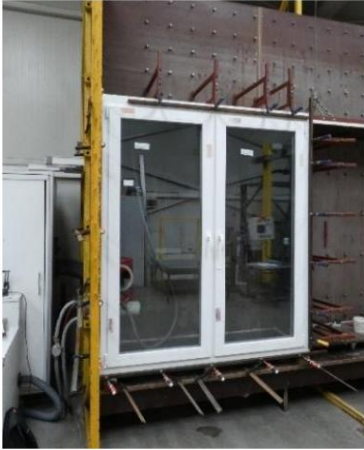
Phot.1 Esemplare y 459 nella camera di prova K107

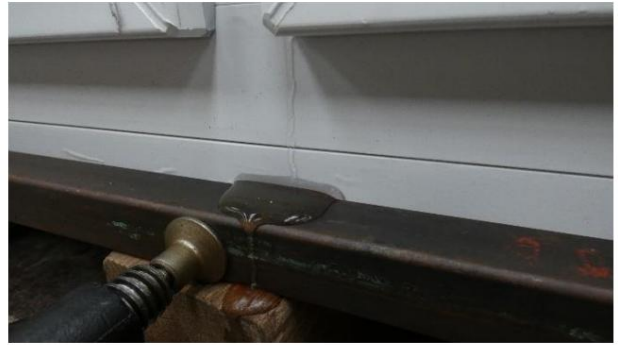
Foto.2

L'intrusione di acqua si è verificata nel primo minuto di spruzzatura, alla pressione di prova di 250 Pa, attraverso la linea di giunzione a sinistra angolo inferiore dell'anta ȳ 2

L'intrusione di acqua alla pressione di prova di 250 Pa, attraverso la linea di giunzione nell'angolo inferiore sinistro di quello destro battente

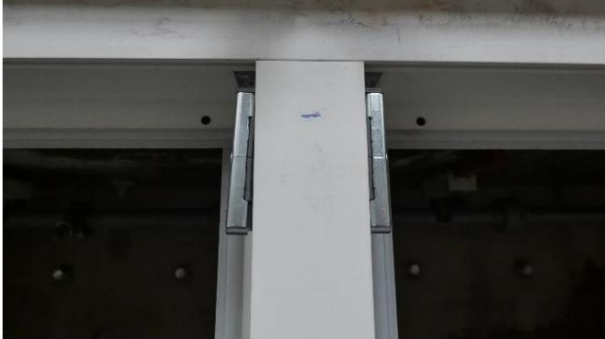
Foto.19 Confronto fissaggio riscontri superiori
collegamento del montante; visibile leggera
deformazione della contropiastra sinistra
