TEST REPORT No. 157/AB/2023/E

Product description: Single leaf balcony door as a single-pane window made of PVC-U
 system of profile MegaLine EU

Type of test: Assessment of performance characteristics

Technical specification: PN-EN 14351-1:2016
 Windows and doors. Product standard, performance characteristics --
 Windows and external pedestrian doorsets

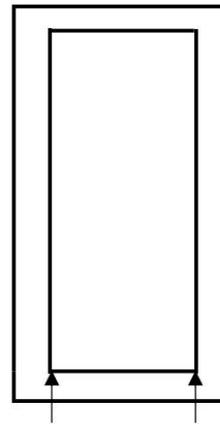
L'intrusione di acqua si è verificata nel primo minuto di spruzzatura, alla pressione di prova di 300 Pa, attraverso la linea di giunzione in entrambi gli angoli inferiori dell'anta

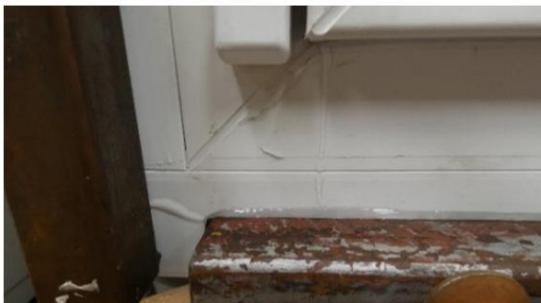
Phot.3 Intrusione di acqua attraverso l'angolo inferiore sinistro a pressione di prova 300 Pa

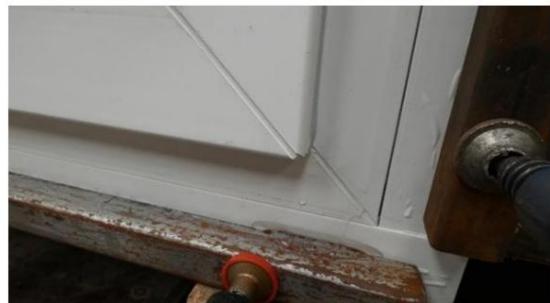
Phot.4 Intrusione di acqua attraverso l'angolo inferiore destro a pressione di prova 300 Pa
