## RAPPORTO DI PROVA N9 460/B-2023/E

### TEST REPORT № 460/B-2023/E

Finestra a tre ante in PVC/ü

Three casement window made of PVC-U profiles system Megaline EU

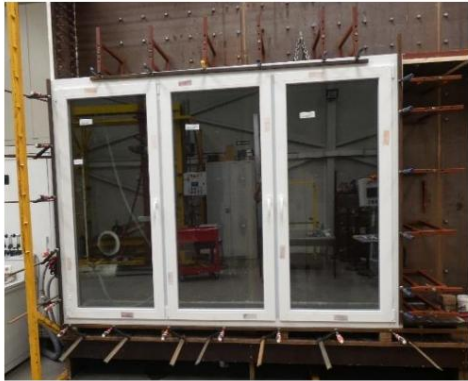
Phot.1 Campione y 460 nella camera di prova K107

pagina
Foto.1	Campione ÿ 460 nella camera di prova K107	17/22
Foto.2	L'intrusione di acqua alla pressione di prova di 250 Pa, attraverso la linea di giunzione nell'angolo inferiore destro dell'anta sinistra	17/22
Foto.3	L'intrusione di acqua alla pressione di prova di 250 Pa, attraverso la linea di giunzione nell'angolo inferiore sinistro di quello destro battente	17/22
Foto.4	Sigillatura dell'angolo inferiore sinistro del telaio; cerniera angolare visibile e fessura di ingresso drenaggio	17/22
Foto.5	Sigillatura dell'angolo superiore sinistro del telaio; cerniera superiore visibile e apertura di ventilazione	17/22
Foto.6	Sigillatura del corrispondente collegamento inferiore telaio e montante; riscontro verticale con inclinazione a vista, fessura di ingresso scarico e cerniera inferiore dell'anta centrale	17/22
Foto.7	Sigillatura del collegamento superiore del telaio e del montante. Cerniera superiore a vista dell'anta centrale	18/22

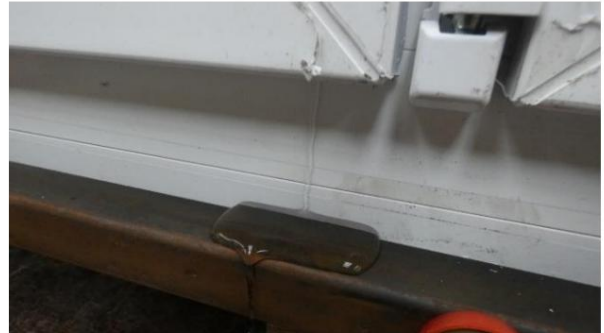
Foto.2

L'intrusione di acqua alla pressione di prova di 250 Pa, attraverso la linea di giunzione nell'angolo inferiore destro di sinistra battente

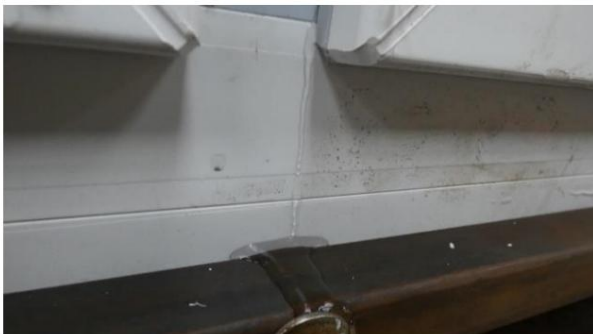
Phot.3 L'intrusione di acqua alla pressione di prova di 250 Pa, attraverso la linea di giunzione nell'angolo inferiore sinistro dell'anta destra

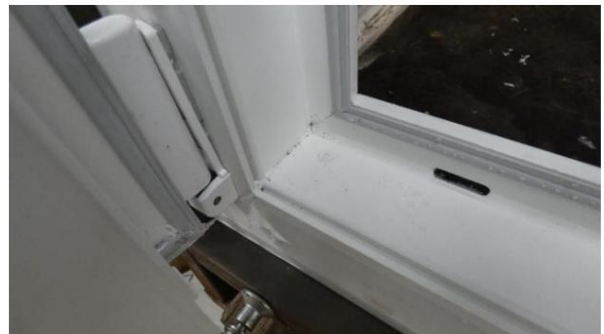
Foto.4

Sigillatura dell'angolo inferiore sinistro del telaio; cerniera angolare visibile e fessura di ingresso drenaggio

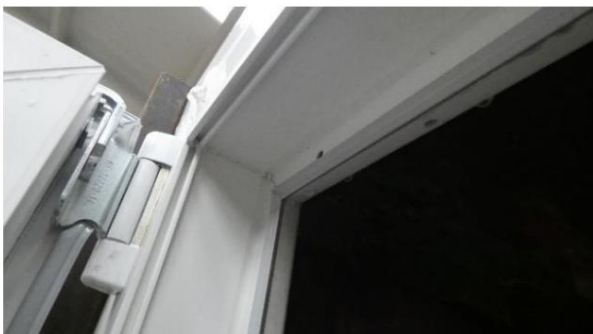
Foto.5 Sigillatura dell'angolo superiore sinistro del telaio; cerniera superiore visibile e apertura di ventilazione

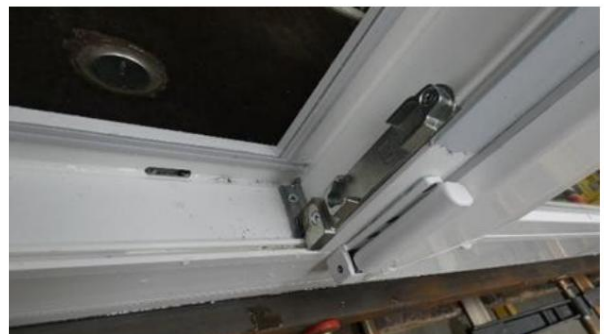
Foto.6 Sigillatura del corrispondente collegamento inferiore telaio e montante; riscontro verticale con inclinazione a vista, fessura di ingresso scarico e cerniera inferiore dell'anta centrale

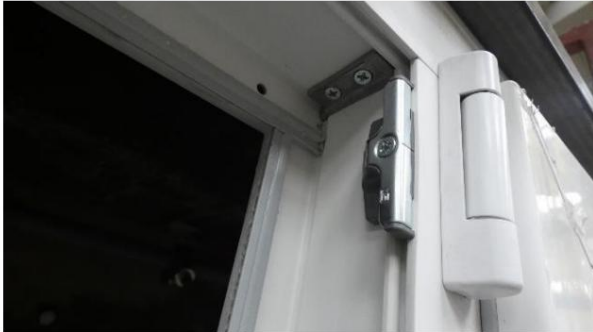
Foto.7 Sigillatura del collegamento superiore del telaio e del montante.  
Cerniera superiore a vista dell'anta centrale

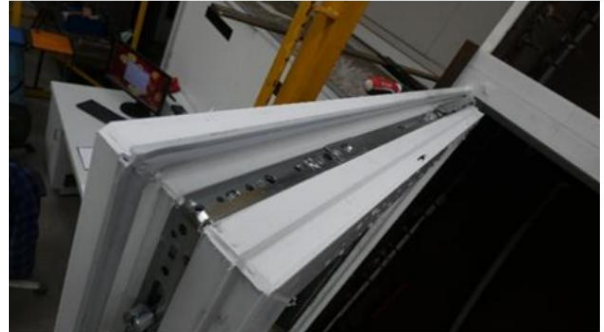
Foto.8 Barra superiore anta sinistra; fessura di ventilazione visibile e sigillatura dell'angolo superiore destro

Foto.8	Barra superiore anta sinistra; fessura di ventilazione visibile e sigillatura dell'angolo superiore destro	18/22
Foto.9	Barra superiore anta sinistra; fessura di ventilazione visibile e raccordo cerniera forbice	18/22

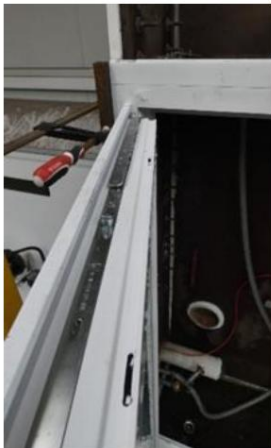
Foto.9 Barra superiore anta sinistra; fessura di ventilazione visibile e raccordo cerniera forcice

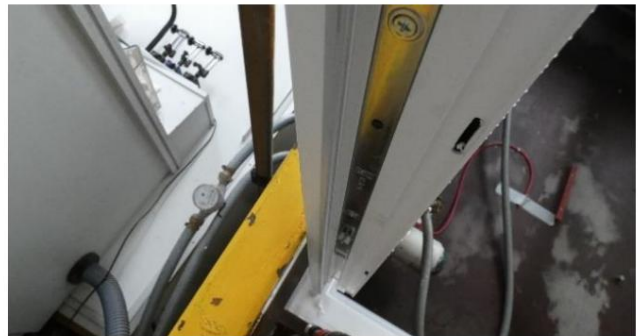
Foto.10 Barra inferiore anta sinistra; fessure di drenaggio visibili

Foto.10	Barra inferiore anta sinistra; fessure di drenaggio visibili	18/22
Foto.11	Sigillatura dell'angolo inferiore destro dell'anta sinistra	18/22
Foto.12	Camma di chiusura dell'angolo inferiore destro dell'anta sinistra	18/22
Foto.13	Traversa superiore del telaio della zona centrale dell'anta; riscontri e collegamenti dei montanti a vista	19/22
Foto.14	Sigillatura del telaio medio dell'anta e del collegamento inferiore dei montanti; fessura di ingresso di drenaggio visibile e cerniera inferiore dell'anta centrale	19/22
Foto.15	Sigillatura del corrispondente collegamento inferiore telaio e montante; riscontro verticale con inclinazione a vista, feritoia ingresso drenaggio	19/22
Foto.16	Sigillatura del telaio medio dell'anta e del collegamento superiore dei montanti; punto di chiusura a vista e cerniera superiore dell'anta centrale	19/22
Foto.17	Sigillatura del telaio medio dell'anta e del collegamento superiore dei montanti; punto di chiusura visibile e apertura di ventilazione interna	19/22

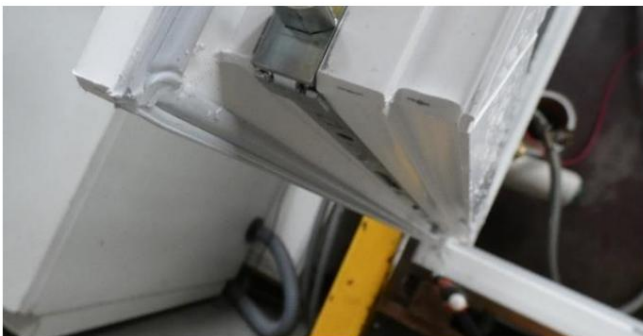
Foto.11 Sigillatura dell'angolo inferiore destro dell'anta sinistra

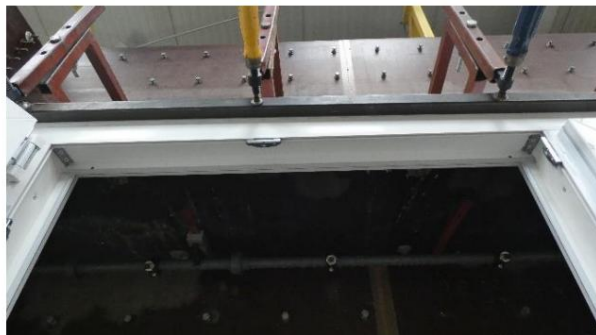
Foto.13 Traversa superiore del telaio della zona centrale dell'anta; riscontri e collegamenti dei montanti a vista

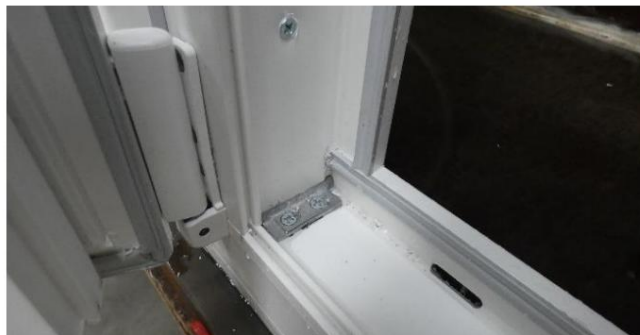
Foto.14 Sigillatura del telaio medio dell'anta e del montante connessione inferiore; fessura di ingresso di drenaggio visibile e cerniera inferiore dell'anta centrale

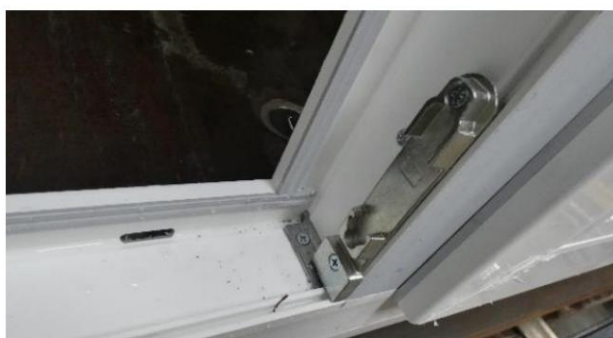
Foto.15 Sigillatura del corrispondente collegamento inferiore telaio e montante; riscontro verticale con inclinazione a vista, feritoia ingresso drenaggio

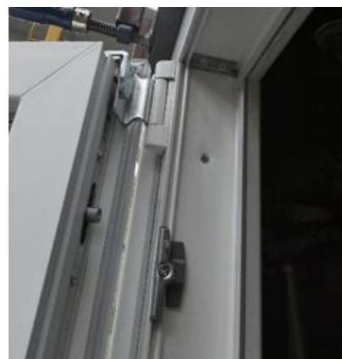
Foto 16 Sigillatura del telaio medio dell'anta e del collegamento superiore dei montanti; punto di chiusura a vista e cerniera superiore dell'anta centrale

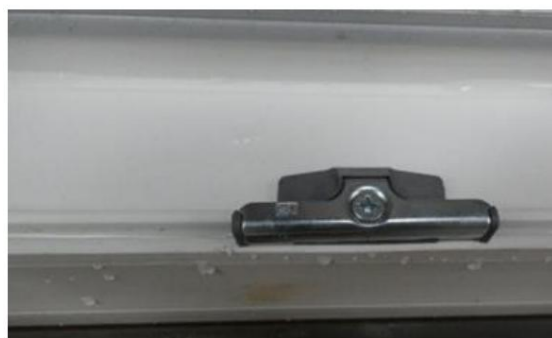
Foto.18 Contropiastra

Foto.18	Piastra di riscontro	19/22
Foto.19	Barra superiore dell'anta centrale; fessura di ventilazione visibile e sigillatura dell'angolo superiore destro	20/22
Foto.20	Barra superiore dell'anta centrale; fessura di ventilazione visibile e raccordo cerniera forbice	20/22
Foto.21	Sigillatura dell'angolo inferiore destro dell'anta centrale	20/22
Foto.22	Barra inferiore dell'anta centrale; fessure di drenaggio visibili	20/22
Foto.23	Sigillatura del corrispondente collegamento inferiore telaio e montante; riscontro verticale con inclinazione a vista, feritoia ingresso drenaggio	20/22
Foto.24	Sigillatura dell'angolo inferiore destro del telaio; cerniera angolare visibile e fessura di ingresso drenaggio	20/22
Foto.25	Sigillatura del collegamento telaio e montante; sezione battente destra angolo superiore sinistro; cerniera superiore visibile e apertura di ventilazione	21/22
Foto.26	Sigillatura dell'angolo superiore destro del telaio; cerniera superiore visibile e apertura di ventilazione	21/22

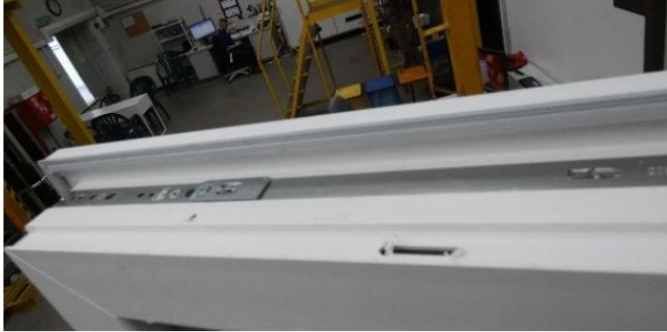
Foto.19 Barra superiore anta centrale; fessura di ventilazione visibile e sigillatura dell'angolo superiore destro

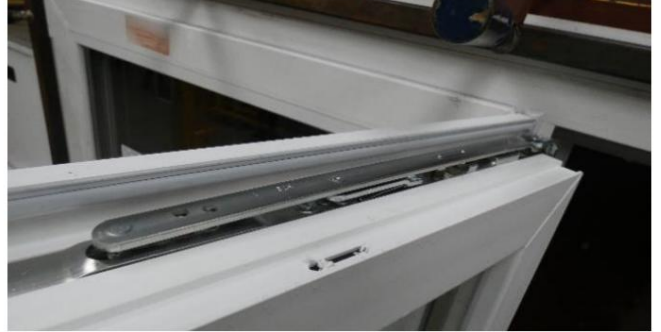
Foto.20 Barra superiore anta centrale; fessura di ventilazione visibile e raccordo cerniera forbice

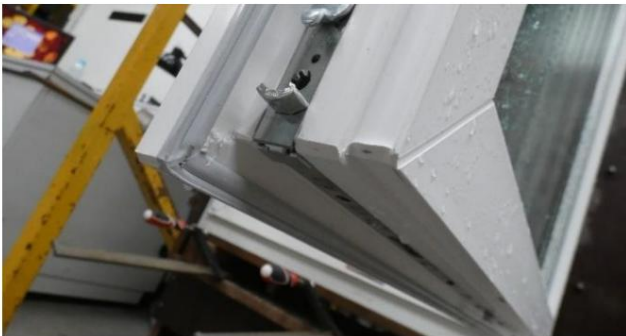
Foto 21 Sigillatura dell'angolo inferiore destro dell'anta centrale

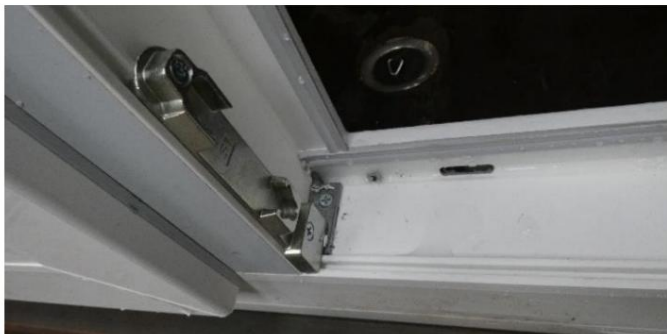
Fot.23 Sigillatura del corrispondente collegamento inferiore telaio e montante; riscontro verticale con inclinazione a vista, feritoia ingresso drenaggio

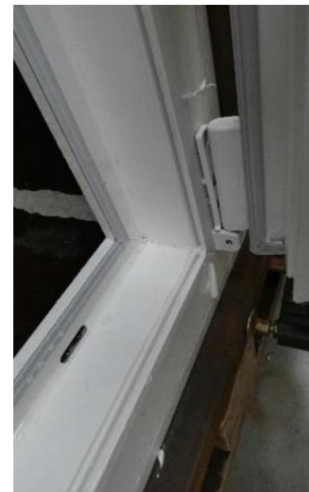
Foto.24 Sigillatura angolo inferiore destro telaio; visibile cerniera angolare e fessura di ingresso del drenaggio

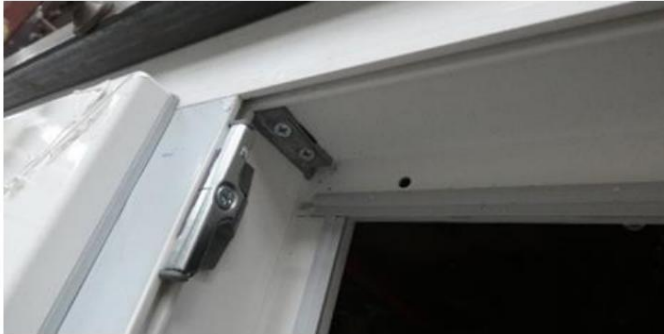
Foto.25 Sigillatura collegamento telaio e montante; sezione battente destra angolo superiore sinistro; cerniera superiore visibile e apertura di ventilazione

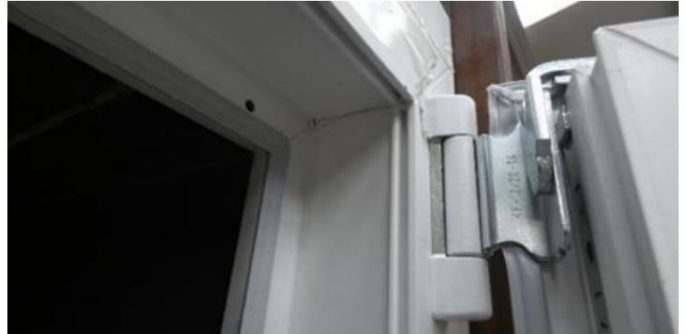
Foto.26 Sigillatura angolo superiore destro telaio; superiore visibile cerniera e apertura di ventilazione

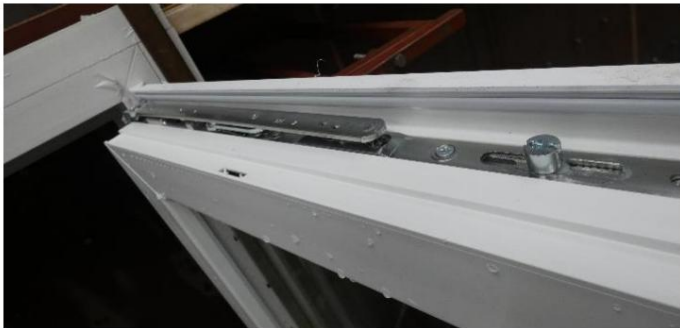
Foto.27 Barra superiore anta destra; fessura di ventilazione visibile e raccordo cerniera forcice

Foto.27	Barra superiore anta destra; fessura di ventilazione visibile e raccordo cerniera forbice	21/22
Foto.28	Sigillatura dell'angolo superiore sinistro dell'anta destra	21/22
Foto.29	Sigillatura dell'angolo inferiore sinistro dell'anta destra	21/22

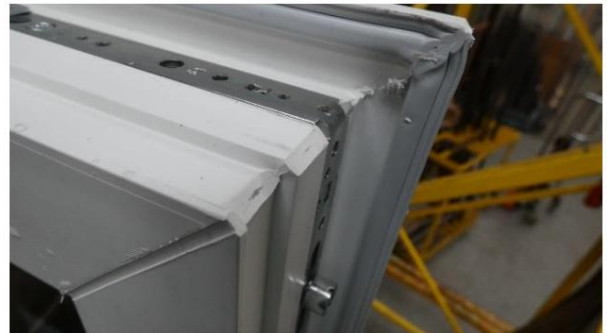
Foto 28 Sigillatura dell'angolo superiore sinistro dell'anta destra

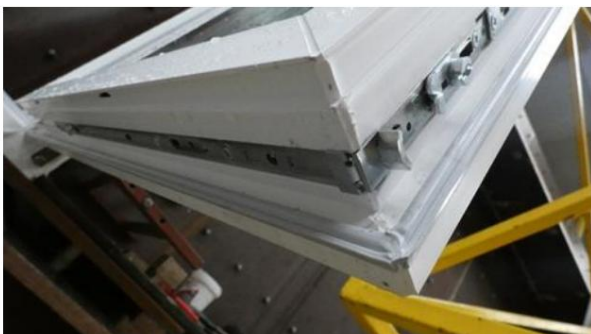
Foto.29 Sigillatura dell'angolo inferiore sinistro dell'anta destra
